## Identifikasi lokasi rawan kecelakaan untuk peningkatan keselamatan jalan (studi kasus Jalan Tambak-Cibugang KM 71-81, Kabupaten Serang, Banten)

<sup>1</sup>Program Studi Teknik Sipil, Universitas Serang Raya, Serang, Banten, Indonesia

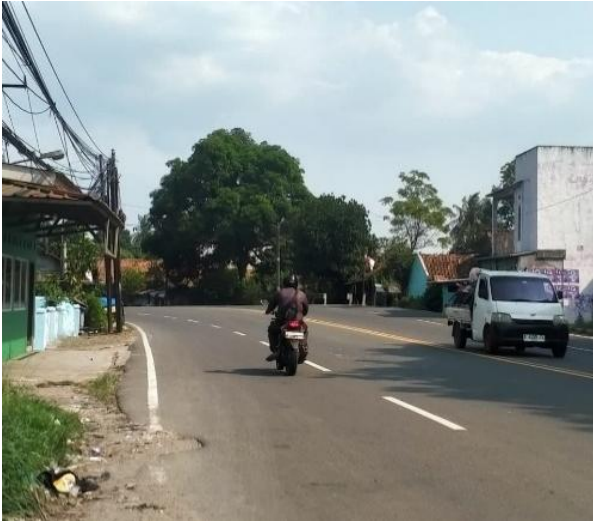
**Gambar 5.** Foto kondisi geometri jalan

Berdasarkan hasil survei lapangan yang dilakukan pada ruas Jalan Tambak–Cibugang KM 71–81, Kabupaten Serang, Banten, ditemukan beberapa kondisi geometri jalan eksisting yang menjadi faktor penyebab terjadinya kecelakaan lalu lintas, khususnya pada KM 78 dan KM 81 yang diidentifikasi sebagai lokasi rawan kecelakaan. Kondisi geometrik jalan pada beberapa segmen menunjukkan adanya tikungan tajam dengan radius relatif kecil, perubahan elevasi yang cukup signifikan, serta lebar lajur yang tidak seragam. Selain itu, pada beberapa lokasi ditemukan bahu jalan yang sempit dan jarak pandang henti yang terbatas akibat kondisi tikungan jalan serta keberadaan vegetasi di sisi jalan.

Kondisi tersebut mengurangi visibilitas pengemudi dan kemampuan manuver kendaraan, terutama pada kecepatan tinggi maupun saat kondisi cuaca buruk (Setiyaningsih, 2020). Tikungan tajam yang disertai jarak pandang terbatas meningkatkan risiko terjadinya tabrakan frontal serta kendaraan keluar dari jalur. Selain itu, ketidakteraturan lebar lajur pada beberapa segmen turut memengaruhi tingkat keselamatan operasional dan kenyamanan kendaraan berat yang melintas pada ruas jalan tersebut.

Perbaikan geometri jalan direkomendasikan melalui penyesuaian radius tikungan sesuai pedoman desain geometrik Bina Marga, pelebaran lajur pada segmen yang sempit, perbaikan bahu jalan, serta penghilangan hambatan visual pada area dengan jarak pandang terbatas. Upaya perbaikan tersebut diharapkan dapat meningkatkan jarak pandang henti, memberikan ruang gerak kendaraan yang lebih aman, serta mengurangi potensi kecelakaan lalu lintas akibat hilangnya kendali kendaraan, khususnya pada segmen jalan menikung (M. F. Pradana et al., 2019). Foto kondisi geometri jalan pada lokasi penelitian dapat dilihat pada Gambar 5 dan Gambar 6.
