Analisis karakteristik dan tingkat kekumuhan pada kawasan permukiman di Desa Pengambangan, Kabupaten Jembrana, Bali

Ni luh Jaya Anggreni¹, I Gusti Ngurah Putu Dharmayasa^{1,*}

¹Program Studi Teknik Sipil, Universitas Pendidikan Nasional, Denpasar, Bali, Indonesia

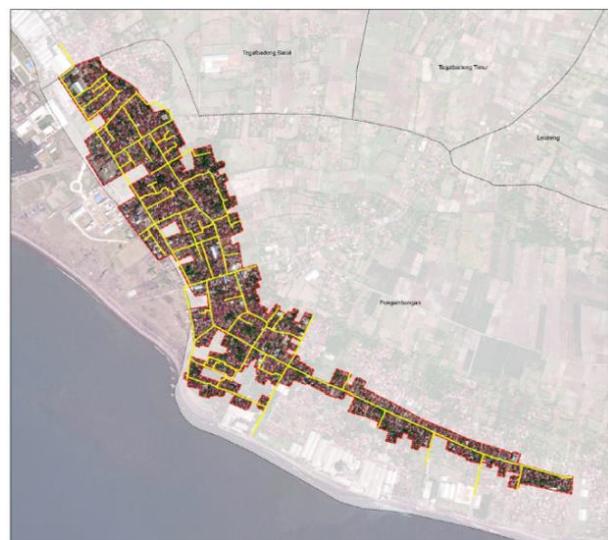
Gambar 2. Kawasan permukiman di Desa Pengambangan

Lokasi tentang identifikasi permukiman kumuh ini adalah Desa Pengambangan, di Kabupaten Jembrana, Bali (Gambar 1). Desa Pengambangan secara tofografi terletak pada dataran rendah dengan memiliki permukaan yang relatif datar dengan luas wilayah 10.3 km² (BPS Kabupaten Jembrana, 2021). Sedangkan wilayah permukiman di Desa Pengambangan dapat dilihat pada Gambar 2.

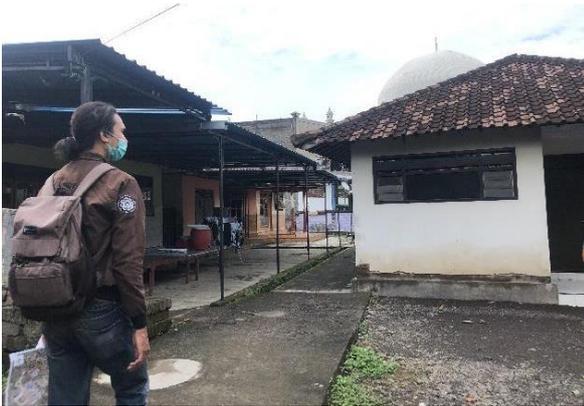
Ditinjau dari tingkat keteraturan bangunan gedung, terdapat 546 rumah dari total 2,049 rumah atau 26.65% yang kondisinya tidak teratur dilihat dari kriteria ketentuan tata bangunan. Dengan persentase di atas, maka untuk kriteria ketidakteraturan bangunan memperoleh nilai 1.

Luas pemukiman Desa Pengambengan sebesar 61.17 ha dengan jumlah bangunan 2,049 unit rumah, sehingga kepadatan bangunan di daerah ini adalah 33.50 unit/ha. Luas wilayah yang dikategorikan padat adalah 20.80 ha atau 34% dari luas pemukiman. Wilayah di atas dikategorikan padat dilihat dari kondisi jalan yang sangat sempit (1-1,5 m) dan jarak antar rumah yang sangat dekat (0.5-2 m), bahkan ada juga rumah warga tidak berjarak (Apriliani et al., 2022). Kriteria kepadatan bangunan ini berdasarkan persentase luas wilayah yang padat penduduk memiliki nilai 1.

Sedangkan untuk kriteria yang berkaitan dengan persyaratan teknis bangunan, ada 101 unit dari 2,049 rumah dengan persentase 4.93% yang tidak sesuai dengan persyaratan teknis. Sesuai dengan persentase di atas maka kriteria ini memiliki nilai 0. Total nilai untuk kondisi bangunan gedung adalah 2.

**Gambar 3.** Kondisi bangunan pada kawasan permukiman di Desa Pengambengan

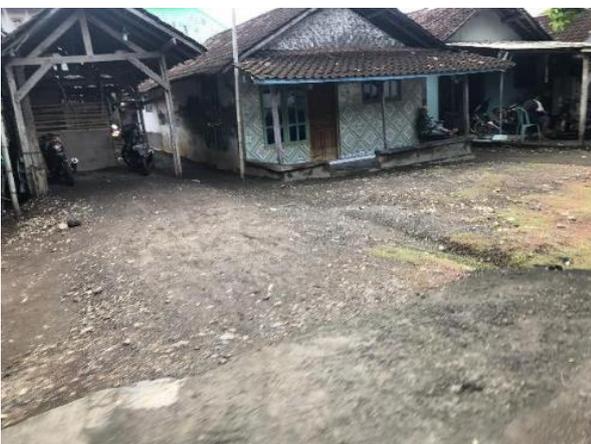
Kondisi jalan di Desa Pengambengan meskipun tergolong sempit dan bahkan masih ada jalan yang perkerasannya dari tanah seperti yang ditunjukkan pada Gambar 4, tetapi seluruh wilayah pemukiman telah dilayani oleh jalan yaitu sepanjang 12,754.86 m. Sehingga dari kriteria pelayanan jalan nilai kekumuhan mendapatkan nilai 0. Dari total panjang jalan tersebut hanya terdapat 2,884.41 m (22.61%) yang mengalami kerusakan, sehingga kriteria ini mendapat nilai 0. Total nilai untuk kondisi jalan lingkungan adalah 0.

**Gambar 4.** Kondisi perkerasan jalan lingkungan pada kawasan permukiman di Desa Pengambengan**Tabel 4.** Nilai kondisi jalan lingkungan

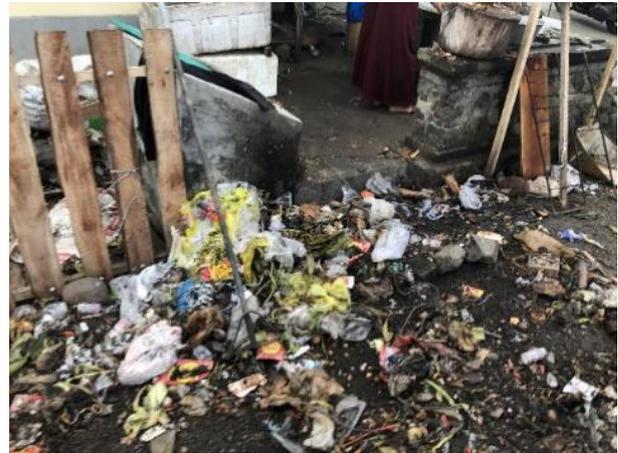
Penanganan persampahan di Desa Pengambangan kurang mendapat perhatian, sehingga sampah tidak dikelola dengan baik. Masyarakat membuang sampah langsung ke saluran drainase ataupun membakar sampah langsung di tegalan. Terdapat 727 KK (37.40%) dari 1944 KK yang pengelolaan sampahnya tidak sesuai dengan persyaratan teknis dan untuk kriteria ini mendapat dinilai 1. Untuk prasarana dan sarana persampahan sendiri sudah sesuai dengan persyaratan teknis sehingga dinilai 0. Nilai total dari kondisi pengelolaan persampahan di Desa Pengambangan adalah 1 dan untuk setiap kriteria dapat dilihat pada Tabel 8.

Sistem pengelolaan persampahan di Desa Pengambangan yang kurang memadai dapat dilihat pada Gambar 4.

Gambar 5. Pengelolaan sampah yang tidak memadai di kawasan permukiman di Desa Pengambangan

Sedangkan hal-hal dapat disarankan dalam penelitian ini adalah: (1) perlunya efektifitas penerapan regulasi terkait dengan pemberian izin pembangunan sehingga memenuhi syarat-syarat teknis yang ditentukan, (2) pengelolaan drainase sesuai dengan peraturan, (3) pengelolaan sampah yang baik, (4) pengelolaan sanitasi lingkungan serta (5) peningkatan fisik jalan. Dengan identifikasi dan langkah-langkah yang telah dirumuskan, maka permasalahan pemukiman kumuh di Desa Pengambangan dapat diatasi dan dapat dicegah terjadinya kondisi kumuh pada masa mendatang.

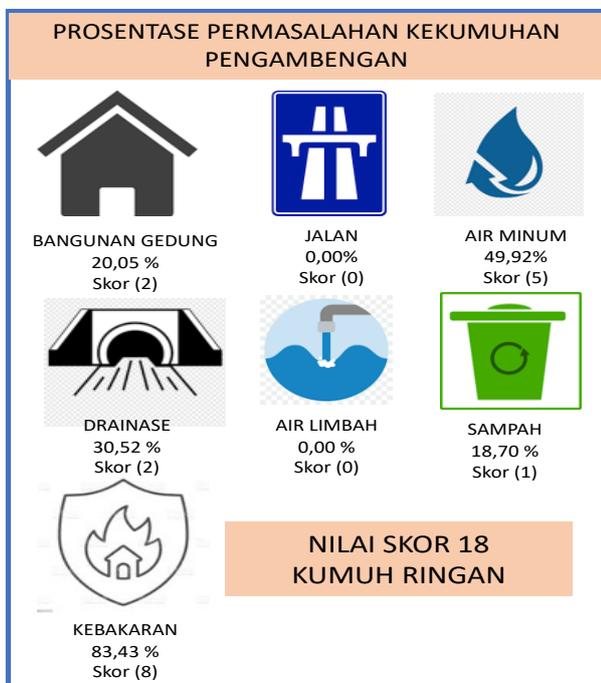
Gambar 6. Tingkat kekumuhan untuk kawasan permukiman di Desa Pengambangan

Berdasarkan perhitungan identifikasi tingkat kekumuhan, maka didapatkan nilai 18 sehingga, tingkat kekumuhan untuk Desa Pengambangan tergolong kumuh ringan (Akbar & Novira, 2019; Elja et al., 2023). Melalui identifikasi ini, maka akan dapat
